日本の民家と屋根、そして

建主の思いや職人たちの技術を現代に継承

伝統建築を在来構法で 建物の魅力最大限に活かす

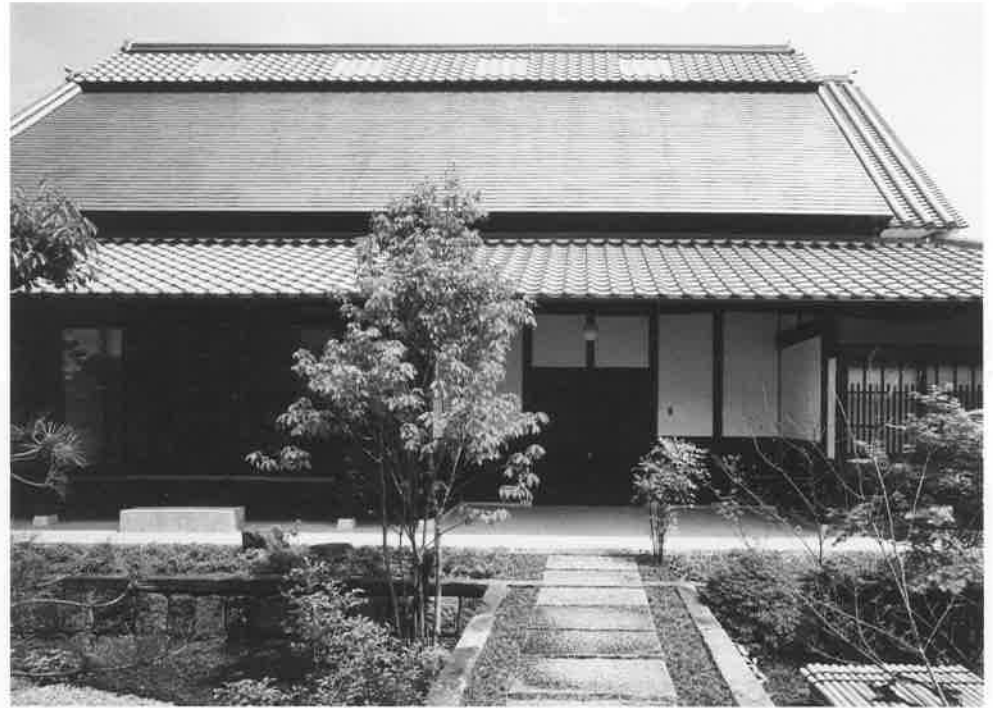
③吹田の民家。150年前に岐阜地方から移築し大和棟に姿を変えた民家を再生

1995年に発生した兵庫東南部地震の数年前に大阪府吹田で仕事をしました。150年前に岐阜地方から移築し、大和棟に姿を変えたという民家(写真③)でした。幸い地震で少々の影響は出たものの、本体に傷みはありませんでした。屋根とも必要なので、80年後、100年後のために④の保存修理に関わりました。その建物は江戸時代に海運で栄えた佐野町場・湊浦にあり、豪商・食野家などを輩出したところでもあります。

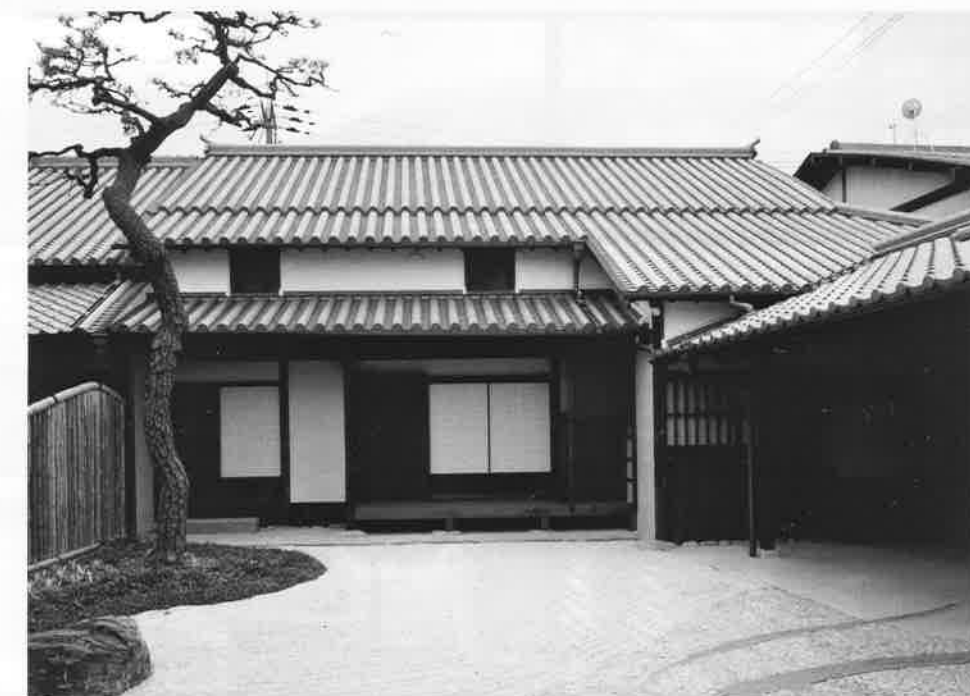
④旧新川家住宅。泉佐野ふるさと町屋館として活用、この地方特有の本瓦の綴(しころ)葺き屋根。修復再生

新川家が醤油業を営むために移り住んだ、天明年間より遡る建物ではないかと考えられています。この町場は自然的に道ができていたために地割りが変形しており、その敷地境界線状に建物が建てられています。
